Opis nieruchomości przy ul. Rzeźbiarskiej 4 (działki 5/1 oraz 5/2)

OPIS NIERUCHOMOŚCI

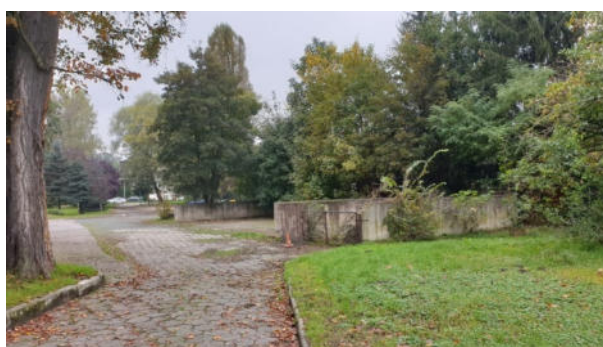
Przy narożniku północno-wschodnim budynku dydaktycznego, po przeciwnej stronie drogi wewnętrznej, znajduje się obmurowany boks, wykorzystywany prawdopodobnie w przeszłości do składowania opału. Obniża on walory estetyczne zagospodarowanego terenu.

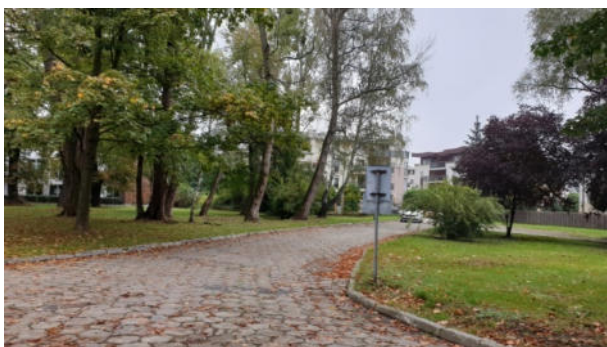
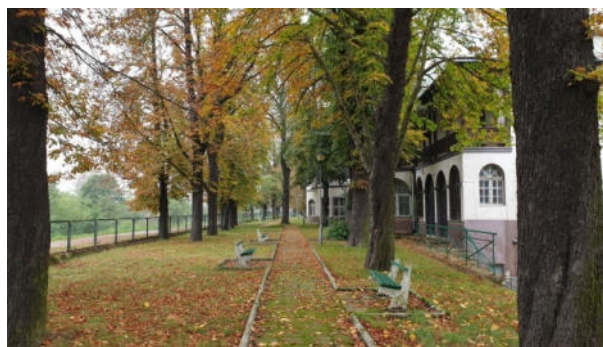
Na wewnętrzny układ komunikacyjny składają się ciągi piesze wzmocnione krawężnikami betonowymi, utwardzone typowymi płytami chodnikowymi oraz drogi i place manewrowe

utwardzone trylinką (stan średni, nawierzchnia miejscowo zapadnięta) oraz, w części północnej - utwardzone prowizorycznie zagęszczonym tłuczniem drogowym.

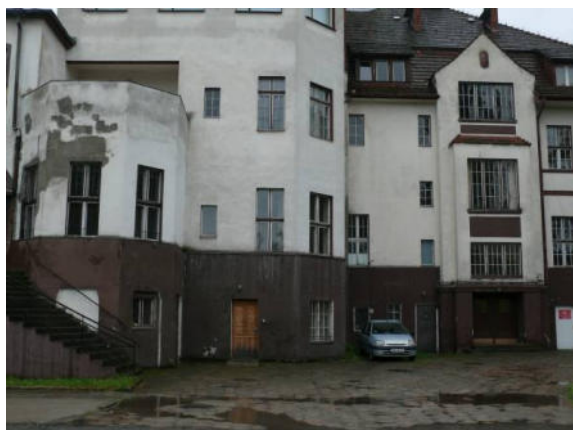
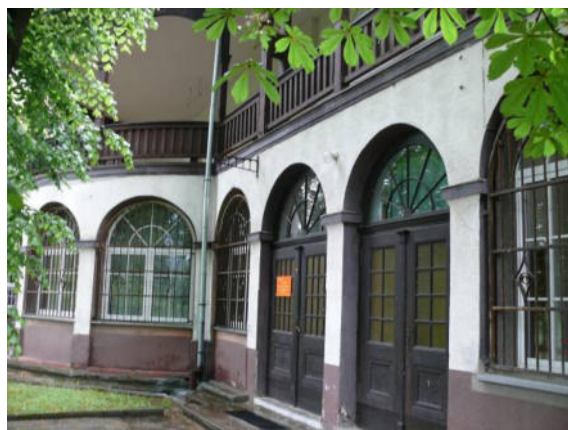
Schody zewnętrzne murowane z cegły, część schodów ze stopniami z płyty kamiennej. Od frontu (ściana szczytowa zachodnia) schody prowadzą na taras, przy ścianie szczytowej wschodniej schody wyposażone w podest przed drzwiami wejściowymi. Balustrady schodów przy wejściu głównym oraz balustrady galerii i balkonów - drewniane. Stan schodów średni - stopnie częściowo zniszczone. Balustrady ochronne przy murze oporowym są stalowe.

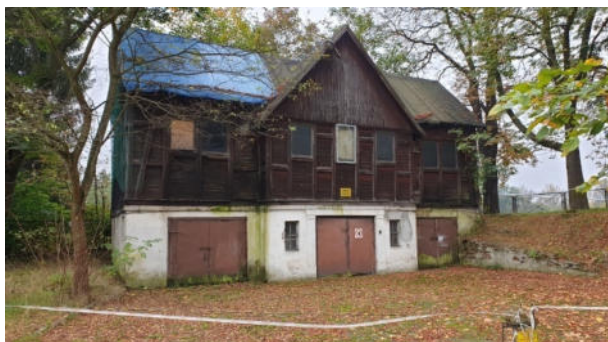
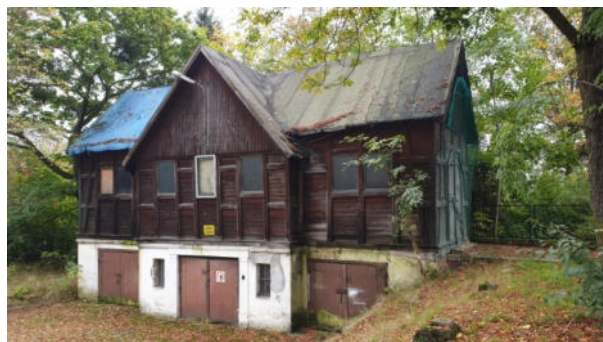
2. HANGAR NA ŁODZIE

Budynek wolnostojący, usytuowany przy wschodniej granicy działki 5/1, wybudowany w roku 1913. Drewniany barak z bramą łodziową wychodzącą na koronę wału wzniesiony jako konstrukcja szkieletowa na murowanym podpiwniczeniu. Ściana wschodnia murowana i odeskowana. Dach dwuspadowy kryty papą na deskowaniu. Górna, drewniana część nie została zmieniona, natomiast murowana część dolna podzielona została na 3 garaże.

Budynek usytuowany jest w bezpośrednim sąsiedztwie rzeki Odry. Aktualnie nie jest użytkowany, gdyż jego stan techniczny (zagrożenie katastrofą) wyklucza taką możliwość.

W sytuacji zagrożenia katastrofą, organ administracyjny, PINB dla miasta Wrocławia, wydał 18 września 2018 r. decyzję, w treści której przywołano wnioski z ekspertyzy m.in.: o całkowitej utracie nośności elementów drewnianych, o tym że w obecnym stanie technicznym budynek nie nadaje się do rewaloryzacji i że z uwagi na zagrożenie katastrofą budowlaną budynek należy rozebrać. Organ PINB stwierdza w decyzji, że nie jest władny wydania nakazu rozbiórki obiektu z uwagi na fakt wpisania go do rejestru zabytków. W sentencji decyzji, ze względu na występujące zagrożenie dla bezpieczeństwa ludzi oraz mienia, zobowiązał właściciela obiektu do usunięcia nieprawidłowości i nadał decyzji rygor natychmiastowej wykonalności.

W dniu 22.02.2019 r. sporządzona została, przez rzeczoznawcę budowlanego dr inż. W. Seidela, Ekspertyza Techniczna przedmiotowego budynku. Zdaniem autora ekspertyzy, w świetle przeprowadzonych analiz, ich wyników, ocen stanu technicznego, **odbudowanie istniejącego hangaru na sprzęt pływający jest nieuzasadnione z technicznego i ekonomicznego punktu widzenia i powinno się go rozebrać.** Określenie wartości zabytkowej hangaru leży po stronie Miejskiego Konserwatora Zabytków, przy czym przy określaniu tej wartości należy wziąć pod uwagę, że elementy drewniane muszą zostać w 100% odbudowane z nowego drewna, a tynki zewnętrzne na ścianie murowanej również muszą być wykonane od nowa.
