Opis nieruchomości przy ul. Rzeźbiarskiej 4 i J. J. Urbańskiego 7 (działki 5/1 oraz 5/2)

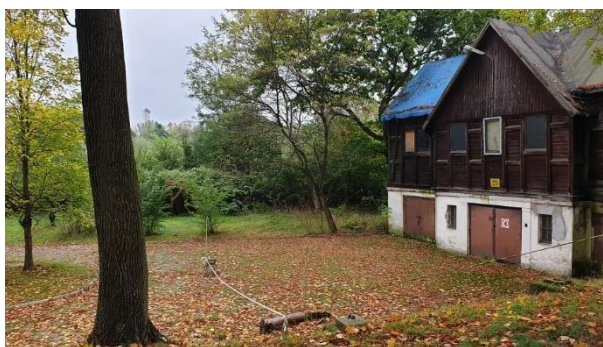
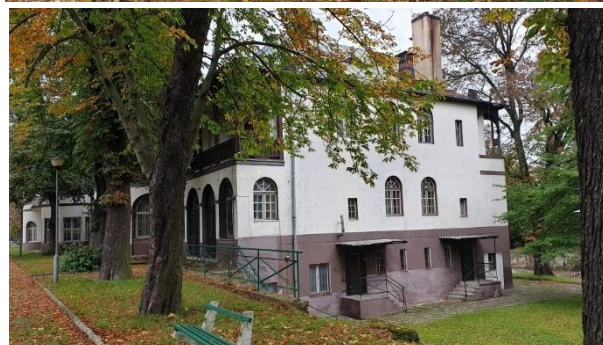
Teren w całości ogrodzony jest siatką stalową w ramach mocowanych na słupach metalowych osadzonych w cokole betonowym. Jedynie od strony północnej (nowe osiedle mieszkaniowe) ogrodzenie wykonane jest z pionowych prętów stalowych osadzonych w podmurówce betonowej.

Brama wjazdowa od strony ulicy Rzeźbiarskiej stalowa dwuskrzydłowa (możliwy wjazd także od ulicy Urbańskiego). Oprócz nowego ogrodzenia od strony północnej stan budowli średni - wymagane prace renowacyjne.

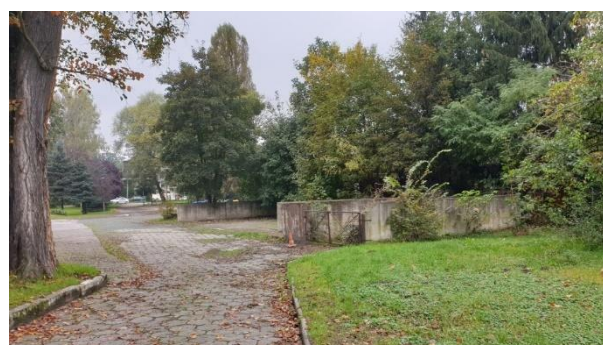
Przy narożniku północno-wschodnim budynku dydaktycznego, po przeciwnej stronie drogi wewnętrznej, znajduje się obmurowany boks, wykorzystywany prawdopodobnie w przeszłości do składowania opału. Obniża on walory estetyczne zagospodarowanego terenu.

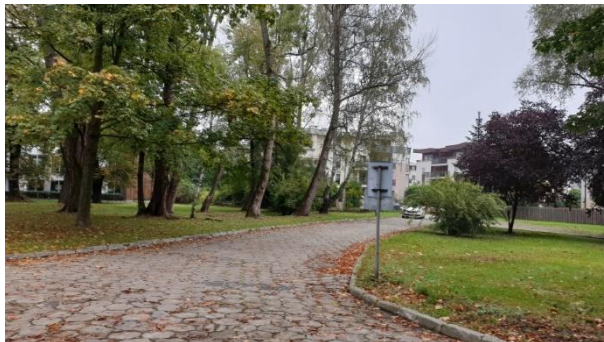
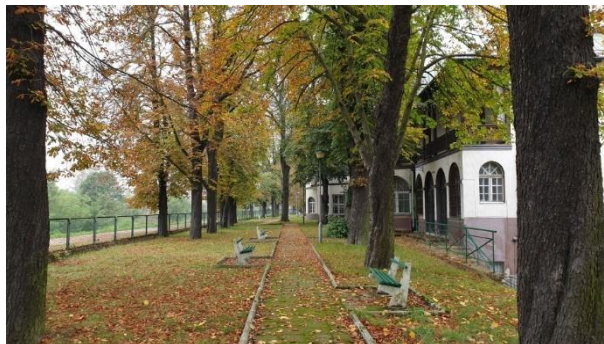
Na wewnętrzny układ komunikacyjny składają się ciągi piesze wzmocnione krawężnikami betonowymi, utwardzone typowymi płytami chodnikowymi oraz drogi i place manewrowe utwardzone trylinką (stan średni, nawierzchnia miejscowo zapadnięta) oraz, w części północnej - utwardzone prowizorycznie zagęszczonym tłuczniem drogowym.

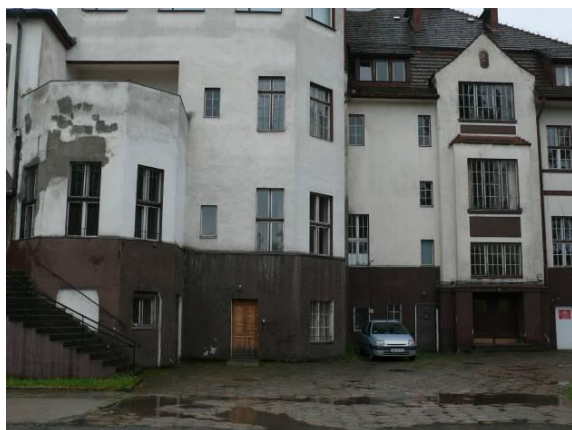
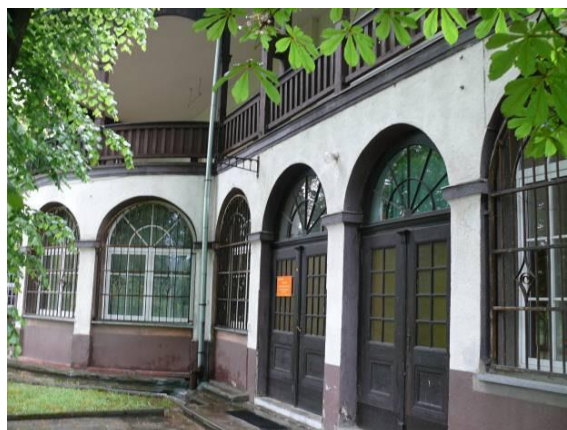
Schody zewnętrzne murowane z cegły, część schodów ze stopniami z płyty kamiennej. Od frontu (ściana szczytowa zachodnia) schody prowadzą na taras, przy ścianie szczytowej wschodniej schody wyposażone w podest przed drzwiami wejściowymi. Balustrady schodów przy wejściu głównym oraz balustrady galerii i balkonów - drewniane. Stan schodów średni - stopnie częściowo zniszczone. Balustrady ochronne przy murze oporowym są stalowe.

Tynki zewnętrzne i wewnętrzne cementowo-wapienne, stan dobry, odnowienia wymagają powłoki malarskie elewacji. Cokół elewacyjny bez okładzin, malowany - powłoki malarskie zniszczone. Stolarka drzwiowa drewniana, drzwi wejścia głównego dwuskrzydłowe, od strony elewacji południowej nietypowe (duże), dwuskrzydłowe drzwi z kolistym górnym wykończeniem, drzwi wewnętrzne - częściowo zachowane stare z solidnymi framugami drewnianymi, częściowo płytowe i pływiny. Stan stolarki drzwiowej różny - zadowolający i średni. Okna drewniane i wykonane w technologii PCV - stan średni i dobry.

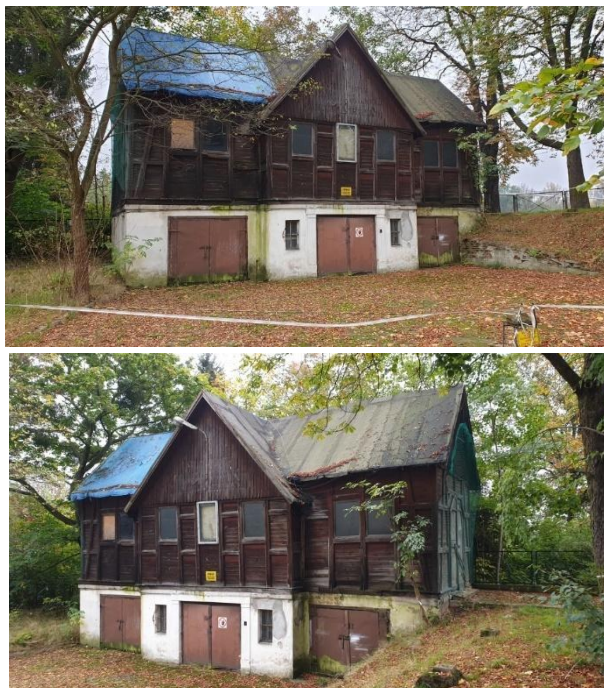
2. HANGAR

Budynek wolnostojący, usytuowany przy wschodniej granicy działki 5/1, wybudowany w roku 1913. Drewniany barak z bramą łodziową wychodzącą na koronę wału wzniesiony jako konstrukcja szkieletowa na murowanym podpiwniczeniu. Ściana wschodnia murowana i odeskowana. Dach dwuspadowy kryty papą na deskowaniu. Górna, drewniana część nie została zmieniona, natomiast murowana część dolna podzielona została na 3 garaże. Budynek usytuowany jest w bezpośrednim sąsiedztwie rzeki Odry. Aktualnie nie jest użytkowany, gdyż jego stan techniczny (zagrożenie katastrofą) wyklucza taką możliwość.

W sytuacji zagrożenia katastrofą, organ administracyjny, PINB dla miasta Wrocławia, wydał 18 września 2018 r. decyzję, w treści której przywołano wnioski z ekspertyzy m.in.: o całkowitej utracie nośności elementów drewnianych, o tym że w obecnym stanie technicznym budynek nie nadaje się do rewaloryzacji i że z uwagi na zagrożenie katastrofą budowlaną budynek należy rozebrać. Organ PINB stwierdza w decyzji, że nie jest władny wydania nakazu rozbiórki obiektu z uwagi na fakt wpisania go do rejestru zabytków. W sentencji decyzji, ze względu na występujące zagrożenie dla bezpieczeństwa ludzi oraz mienia, zobowiązał właściciela obiektu do usunięcia nieprawidłowości i nadał decyzji rygor natychmiastowej wykonalności.

W dniu 22.02.2019 r. sporządzona została, przez rzeczoznawcę budowlanego dr inż. W. Seidela, Ekspertyza Techniczna przedmiotowego budynku. Zdaniem autora ekspertyzy, w świetle przeprowadzonych analiz, ich wyników, ocen stanu technicznego, **odbudowanie istniejącego hangaru na sprzęt pływający jest nieuzasadnione z technicznego i ekonomicznego punktu widzenia i powinno się go rozebrać.** Określenie wartości zabytkowej hangaru leży po stronie Miejskiego Konserwatora Zabytków, przy czym przy określaniu tej wartości należy wziąć pod uwagę, że elementy drewniane muszą zostać w 100% odbudowane z nowego drewna, a tynki zewnętrzne na ścianie murowanej również muszą być wykonane od nowa.
